Onderhoud Adviezen Dubbelglas- systemen 2011

Onderhoud Adviezen Dubbelglas- systemen 2011 verder te noemen:

OAD 2011

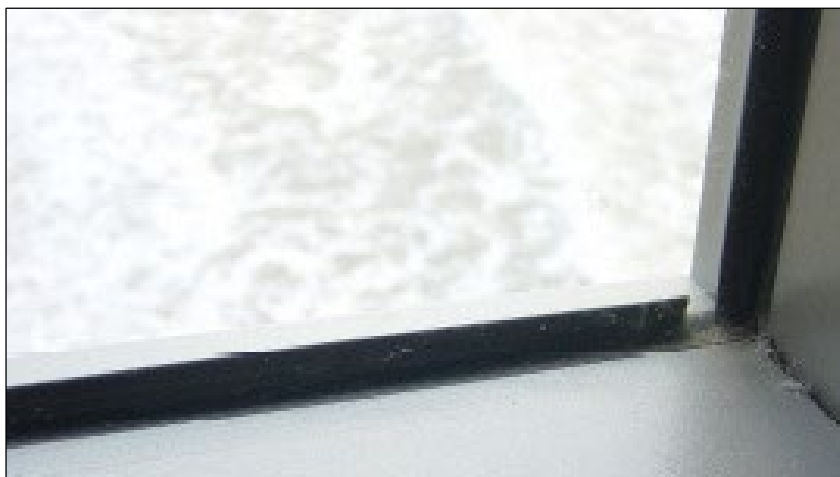
Openstaande rubbers

- Openstaan van de hoekverbindingen.
- Onvoldoende klemdruk op het rubber beglazingsprofiel.
- Openstaande aansluiting bij het begin en einde van het rubber beglazingsprofiel.
- Openstaande hoeken bij een doorlopend rubber beglazingsprofiel.

- Bij openstaande hoeken welke meer dan 1 cm open staan dienen de rubbers te worden uitgenomen en worden vervangen door nieuwe rubbers met voldoende overlengte (1 cm overlengte per m).
- Bij openstaande hoeken kleiner dan 1 cm kan worden volstaan met het aanbrengen van een elastische kit in de openstaande hoek zodanig dat er geen vocht en vuil meer in de omtrekspelling kan komen. De kisten dienen wel verenigbaar zijn met de toegepaste rubbers.

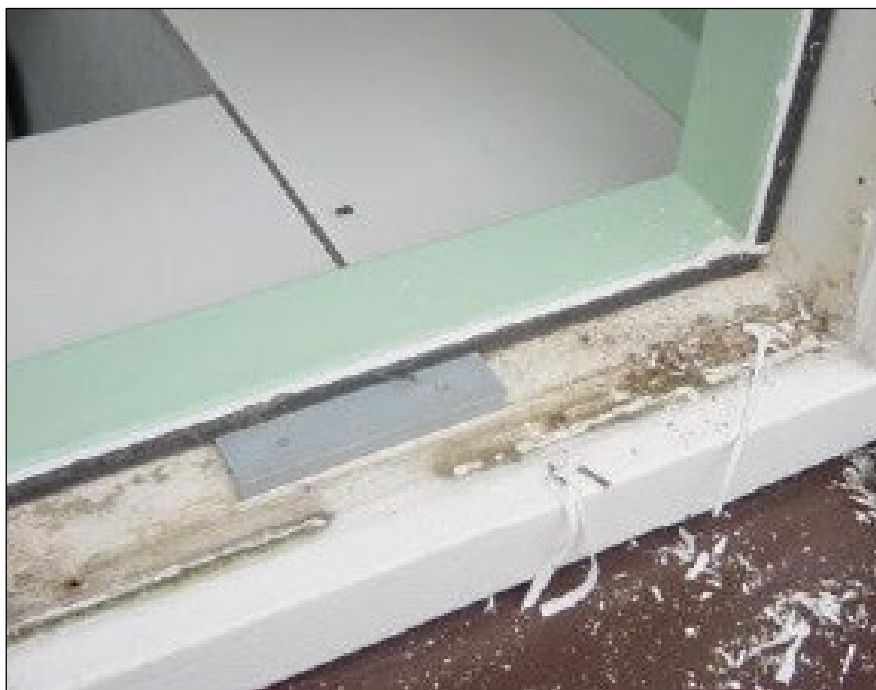
Vervuiling onder de liggende glaslat.

- Vervuiling onder de liggende glaslat.
- Kwaliteit van de glaslatten voldoen niet aan de in de NPR 3577 gestelde eisen.
- De glaslatten zijn kromgetrokken of gescheurd.
- De ontluchtingsopeningen functioneren niet.
- Roestvorming bij de bevestigingsmiddelen.
- Onjuiste afdichting tussen de liggende en staande glaslat aansluiting, bij beglazing van buitenaf.
- Onvoldoende bevestigingsmiddelen toegepast.
- Lengte van de bevestigingsmiddelen onvoldoende.
- Niet de juiste onderlatten toegepast.
- Klemmen van draaiende delen.
- Sterkte van de constructie onvoldoende.
- Slechte kwaliteit van de afwerking van het kader.
- Onjuiste bevestigingsmiddelen

- Gaat het om lichte vervuiling dan kan worden volstaan met het reinigen van de lat en dorpel en eventueel bijwerken van het schilderwerk op het kader ook hier wordt het advies gegeven om de bestaande lat te vervangen door een neuslat.

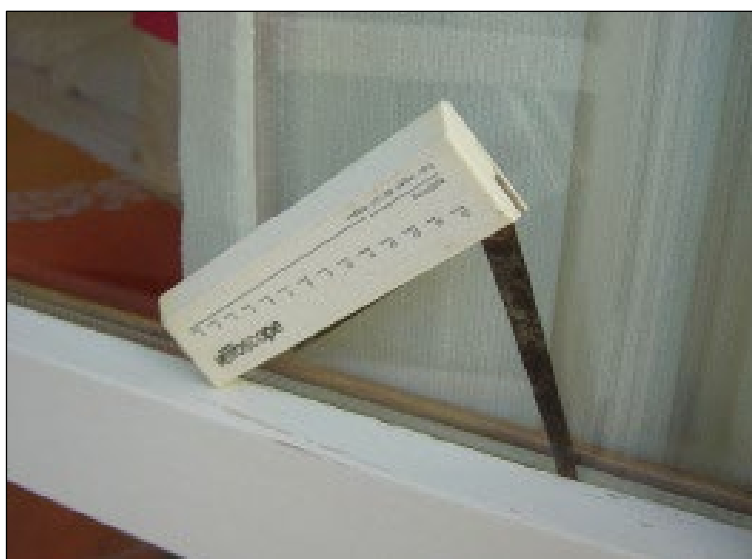
Openstaande kitvoeg

Systeem 1-2 Loslaten van de kitvoeg van het glas en de glaslat.

- De top van de elastische kit van de liggende kitvoegen inclusief 20 cm van de aansluitende verticale kitvoeg onder een hoek van 45 ° met een met scherp mes uitsnijden en het glasvlak en de kitrand schoon en vetvrij maken.
- De ontstane V- groef afwerken met een verenigbare elastische kit en aan de buitenzijde (aan de onderzijde), afwaterend aanbrengen.
- De nieuwe kitvoeg dient minimaal 4 mm aanhechting te hebben op de vlakke kant van de glaslatten of het kozijn

- De top van de elastische kit onder een hoek van 45 ° met een met scherp mes uitsnijden en het glasvlak en de kitrand schoon en vetvrij maken.
- De ontstane V- groef afwerken met een verenigbare elastische kit en aan de buitenzijde (aan de onderzijde), afwaterend aanbrengen.
- De nieuwe kitvoeg dient minimaal 4 mm aanhechting te hebben op de vlakke kant van de glaslatten of het kozijn.
